Kanton:	Gemeinde:									
St. Gallen	Nesslau, Stein									
Auftraggeber:	Strassenkorporation Aubrücke - Goldacherwald, 9655 Stein									
Auflageprojekt										
Objekt:										
Sanierung Waldstrasse Goldacherwald										
Technischer Bericht

Inhaltsverzeichnis

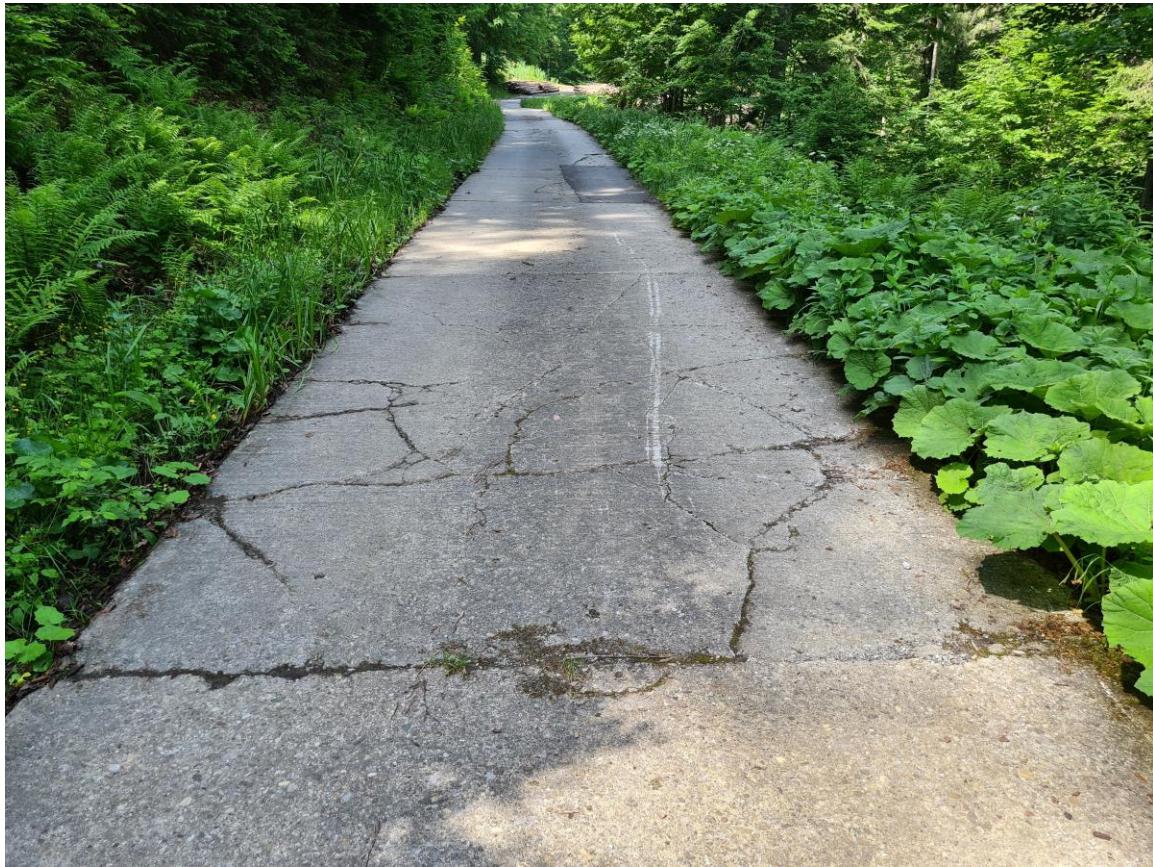
Abb. 2: Gebrochene Betonplatten (Foto: M. Ammann, 17.06.2022)

Bei den Betonplatten wurden alle 5 Metern eine Querfuge mit 5 Dübel eingebracht. An den Rändern wurde eine leichte Armierung eingebracht. In den Wendeplatten wurden flächig Armierungsnetze verlegt. Heute weisen zahlreiche Betonplatten Risse auf und mussten auch schon verschiedentlich mit Belag geflickt werden (Abb. 2).

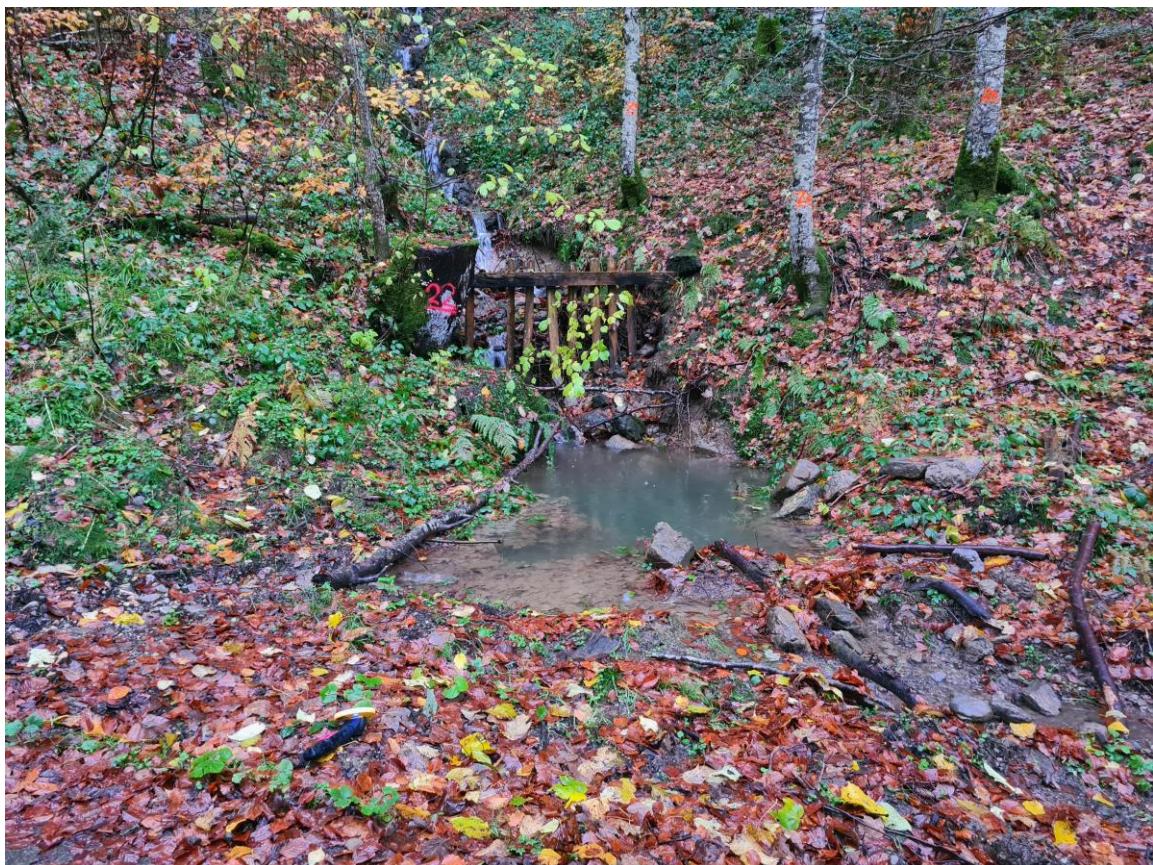
Abb. 3: Verklauster Durchlass nach Starkniederschlägen

Bei den zahlreichen Gerinne-Querungen wurden Zementrohrdurchlässe mit verschiedenen Durchmessern und an einigen Stellen Spiwell-Rohr-Durchlässe eingebaut. Punktuell wurden Längssickerleitungen eingebaut. Einige der Durchlässe verklausten bei Starkniederschlägen wiederholt und das über die Strasse abfliessende Wasser führte zu Folgeschäden (Abb. 3).

Das Wasser fliesst über die Strasse in die talseitige Böschung ab und kann dort Rutschungen auslösen.
(Foto: M. Ammann, 15.11.2023)

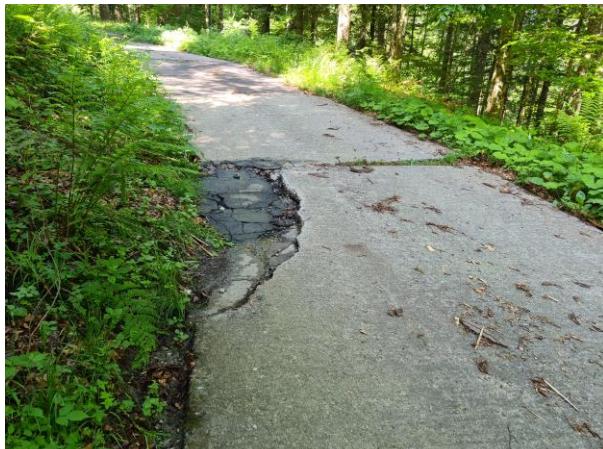
Abb. 4: Schaden bergseitig

Abgebrochene Platten in der bergseitigen Fahrbahnspur. Nach ergiebigen Niederschlägen tritt hier Wasser aus.

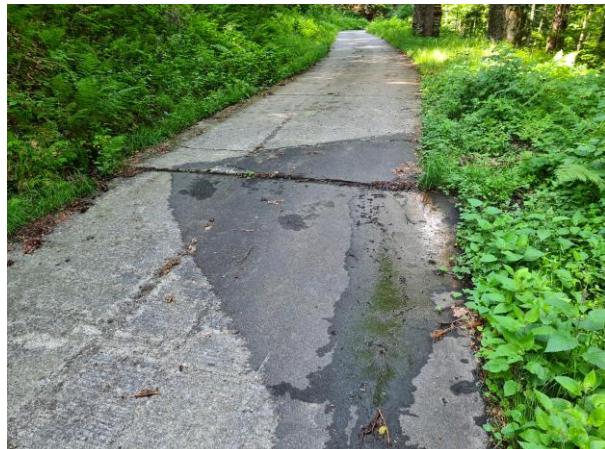
Abb. 5: Schaden talseitig

Gebrochene Platten bei einer Fuge, welche bereits einmal geschiftet wurde. Aus der Fuge tritt am talseitigen Strassenrand Wasser aus.

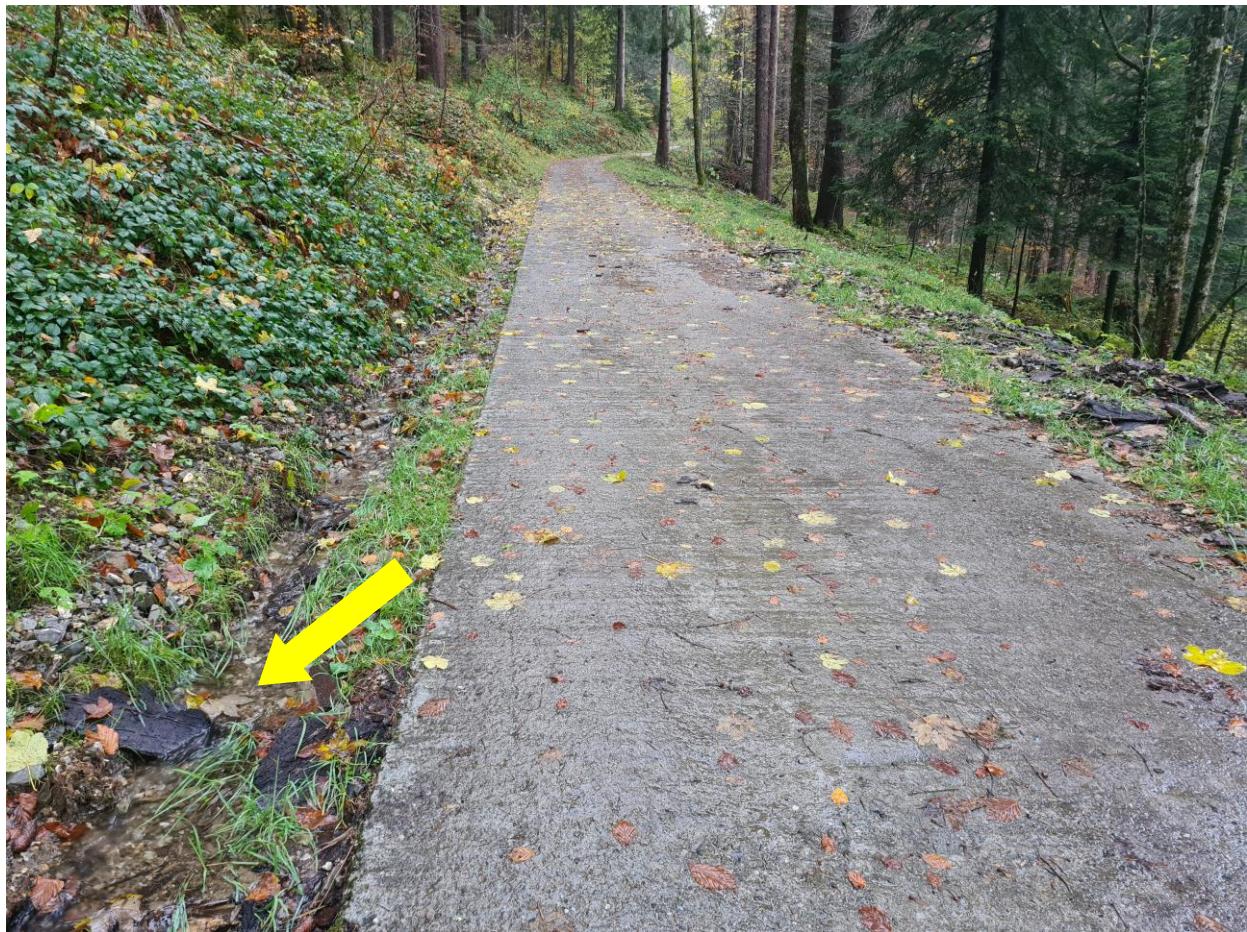
Abb. 6: Oberflächenabfluss im bergseitigen Strassengraben

Auf Grund des lehmig-tonigen Baugrundes und der hohen Niederschläge neigt der Baugrund im gesamten Projektgebiet zu Vernässungen (Abb. 6). Wasseraustritte zwischen den Betonplatten in den Fugen an zahlreichen Stellen lässt darauf schliessen, dass an einigen Stellen Wasser unter den Betonplatten läuft (Abb. 5 und Abb. 4) und für die Schäden mitverantwortlich ist. Gemäss den zur Verfügung stehenden Projektakten wurden beim Bau vor ca. 50 Jahren nur vereinzelt Längssickerleitungen eingebaut. In einigen Einlaufbauwerken sind Einmündungen von alten Sickerleitungen zu sehen. Wie gut diese noch funktionieren ist schwer zu beurteilen. Nach Einschätzung des Projektverfassers ist für die dauerhafte Sanierung der Strasse der Einbau einer durchgehenden Längssickerleitung unabdingbar.

Ca. einen halben Tag nach dem Abklingen von Starkniederschlägen, lief immer noch viel Wasser im bergseitigen Strassengraben. Das Hangdruckwasser kommt an mehreren Stellen diffus aus dem Hang (Foto: M. Ammann 15.11.2023).

Im vorliegenden Projekt ist vorgesehen, auf der ganzen Länge eine Längssickerleitung im bergseitigen Strassengraben zu erstellen. Diese würde viel von diesem Wasser auffangen und wesentlich zur Stabilisierung der Strasse dienen. Die Sickerleitungen werden jeweils bis zum nächsten Gerinne geführt und dort eingeleitet.

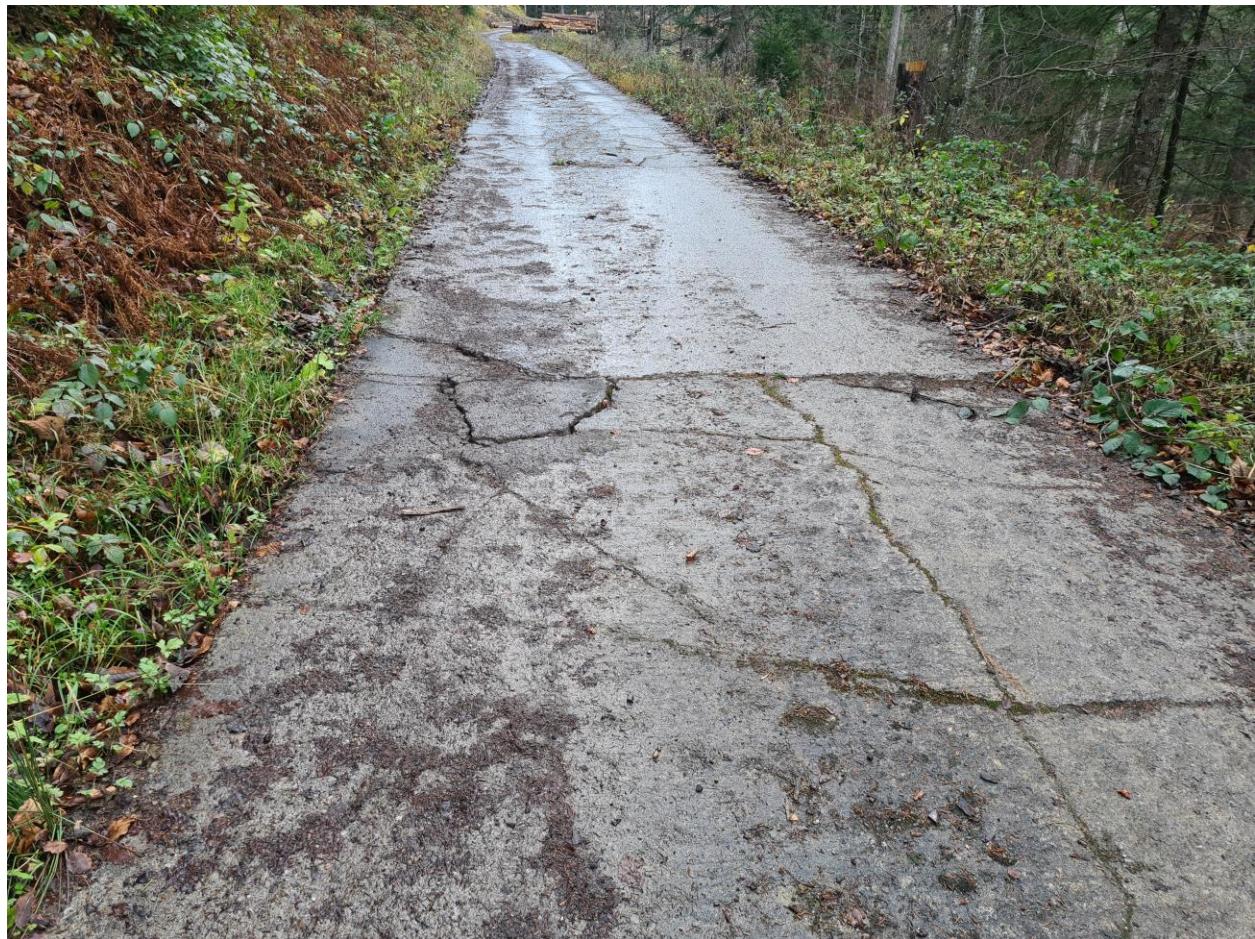
Abb. 9: Mehrfach gebrochene Betonplatten

Auf einzelnen Strecken sind die Betonplatten stark beschädigt, mehrfach gebrochen und Platten sind z.T. stark verschoben. Einzelne Bruchstücke der Betonplatten brechen bereits aus und stehen zum Teil auf. Auf solchen Abschnitten wird die bestehende Betonfahrbahn abgebrochen und die Strasse neue aufgebaut.

Die Fahrbahn weist zahlreiche Quer- und Längsrisse auf. Einzelne Betonbruchstücke lösen sich bereits aus dem Verband aus (Foto: M. Ammann 17.11.22).

- Erstellen der Längssickerleitung
- Abbruch Betonplatte, Abtransport und Aufbereitung des Betons
- Aushub Fundationsschicht und Einbringen von Fundationsschichtmaterial
- Erstellen Planie
- Hocheinbau Beton, 18 cm Stärke
- Angleichung Bankette

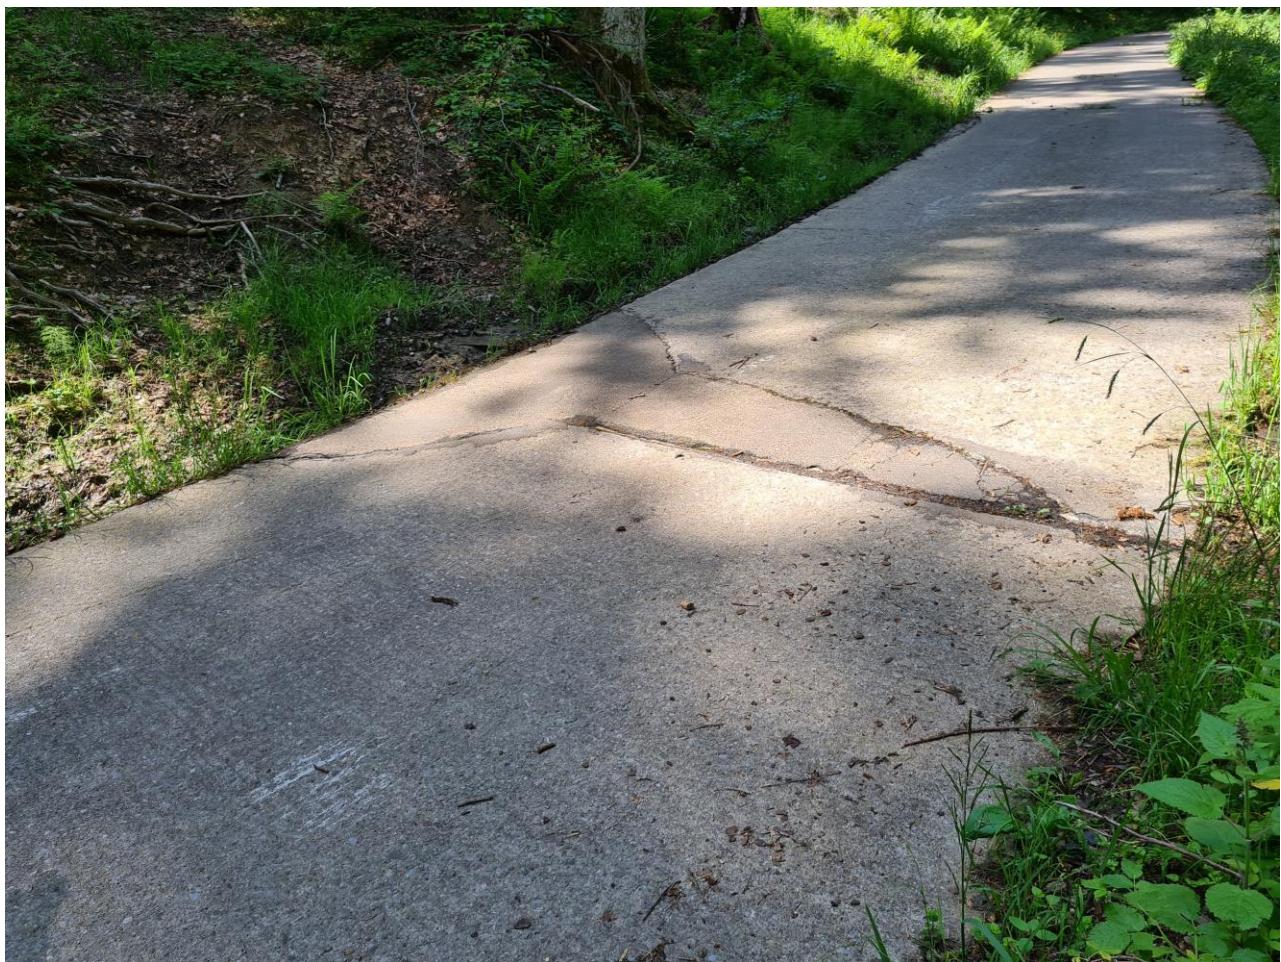
Abb. 11: Lokal beschädigte Betonplatte

Vielfach hat es im Übergangsbereich von Platte zu Platte lokale Beschädigungen und Risse. Die eigentlichen Platten weisen keine oder nur sehr wenige Risse auf.

Beschädigung im Bereich des Plattenüberganges. Die eigentliche Platte weist keine Risse auf (Foto: M. Ammann 22.06.22).

- Erstellen der Längssickerleitung
- Hocheinbau Beton, 18 cm Stärke
- Angleichung Bankette

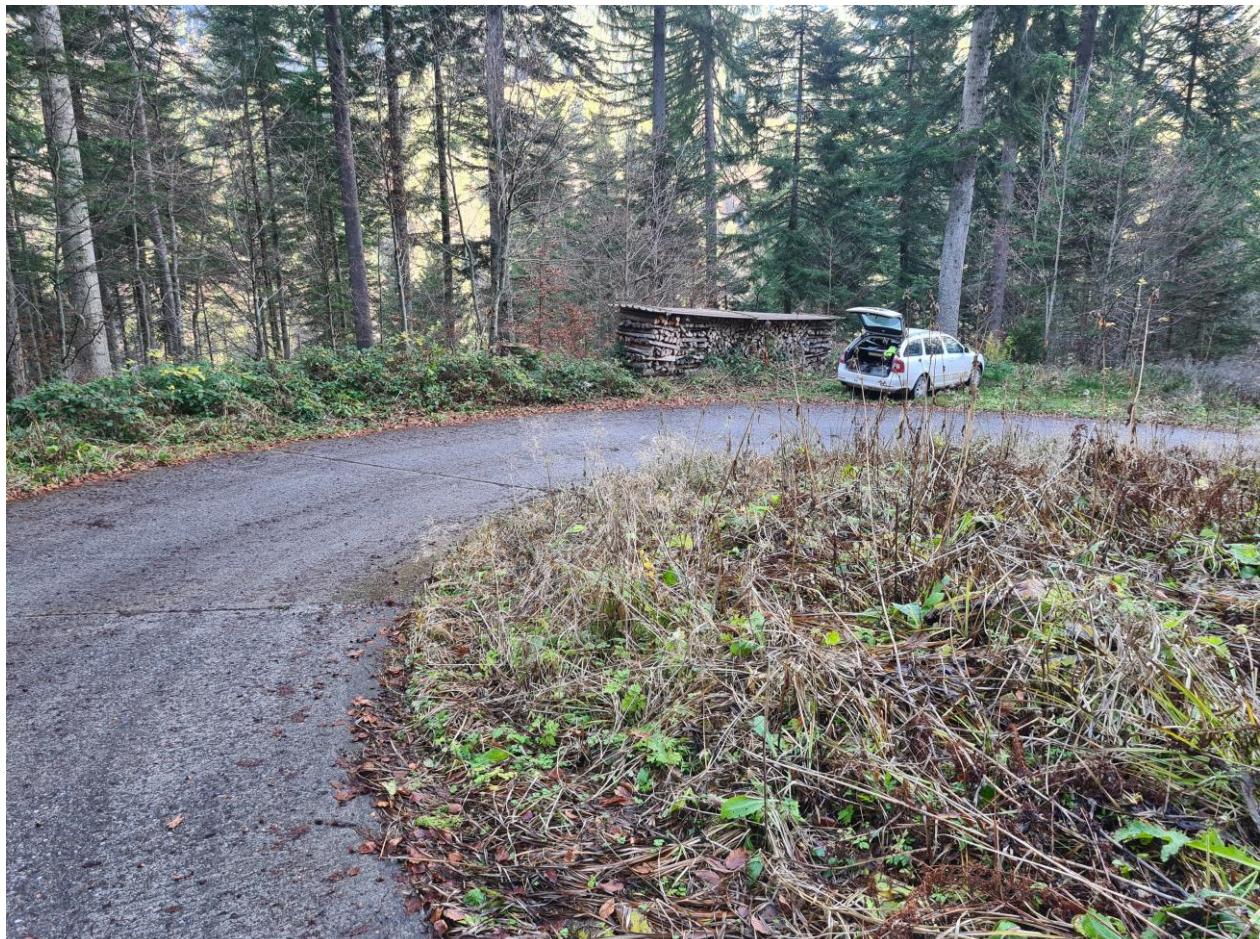
Abb. 13: Standort neuer Wendeplatz

Bei der Wendeplatte 1 kann mit wenig Aufwand die bestehende, unbefestigte Ausweichstelle in einen Wendeplatz ausgebaut werden (Foto: M. Ammann 17.11.2022).

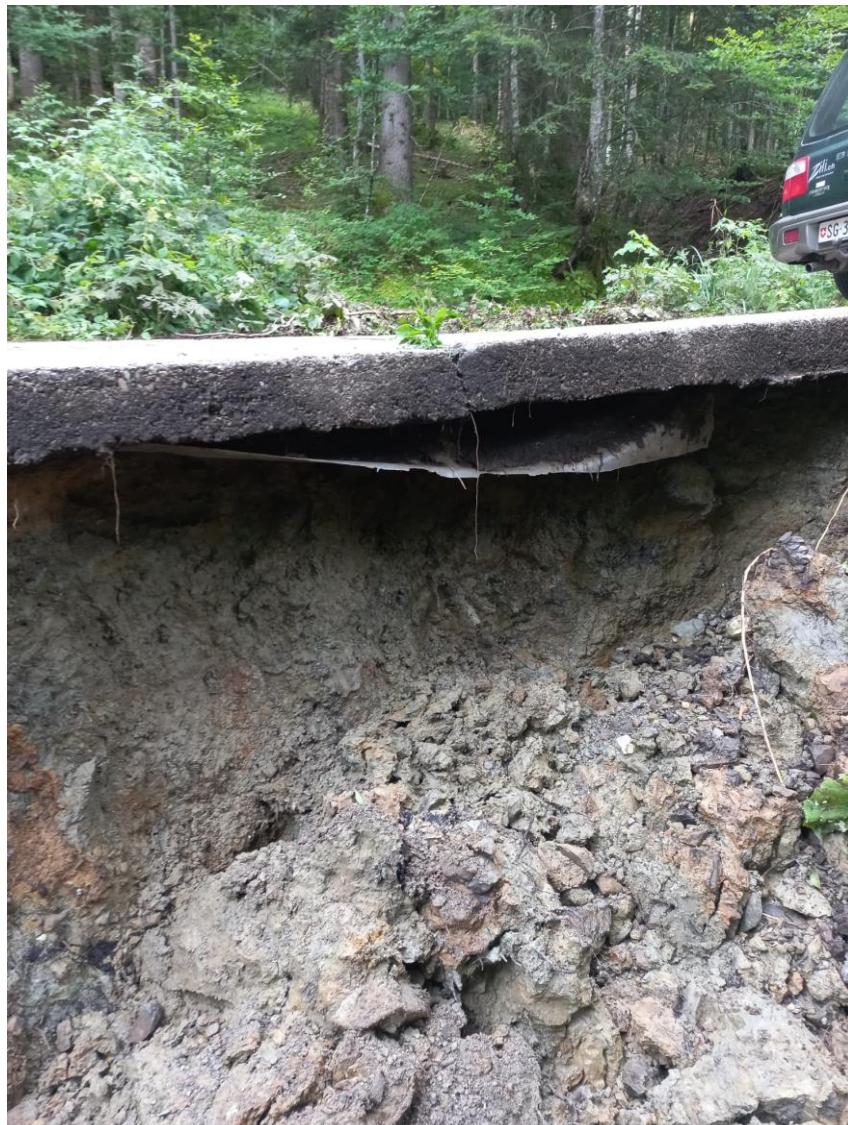
**Abb. 14: Talseitige Rutschung**

Die Durchlässe sind teilweise baulich in einem schlechten Zustand und bei der Gegenüberstellung des Schluckvermögens zum anfallenden Hochwasserabfluss treten Defizite auf. D.h. viele der Durchlässe weisen ein zu kleines Schluckvermögen auf.

Der Durchlass verklauste bei einem Starkniederschlagsereignis. Das über die Strasse abfließende Wasser löste eine Rutschung in der talseitigen Böschung aus, welche bis unter die Betonplatte reichte (Foto: Th. Bohl August 2023).

Die Gerinnequerungen werden mit Spiwellrohren von verschiedenen Durchmessern ausgeführt. Die Ein- und Auslaufbauwerke des Durchlasses werden aus Natursteinen erstellt. Damit können flexibel auf die jeweiligen Böschungsneigungen angepasste Bauwerke erstellt werden. Beim Auslauf wird mit Blocksteinen ein Kolkschutz in Muldenform erstellt. Die seitlichen Böschungen bei den Ein- und Auslaufbauwerke werden möglichst flach erstellt. Unter den Blocksteinen wird eine Filterschicht eingebracht. Die Blocksteine werden rund um das Rohr in Beton versetzt. Dabei wird darauf geachtet, dass der Beton in den Fugen zurückversetzt und somit nicht gezeigt wird. Im Anhang VII sind typische Querprofile von den vorgesehenen Bachquerungen dargestellt.

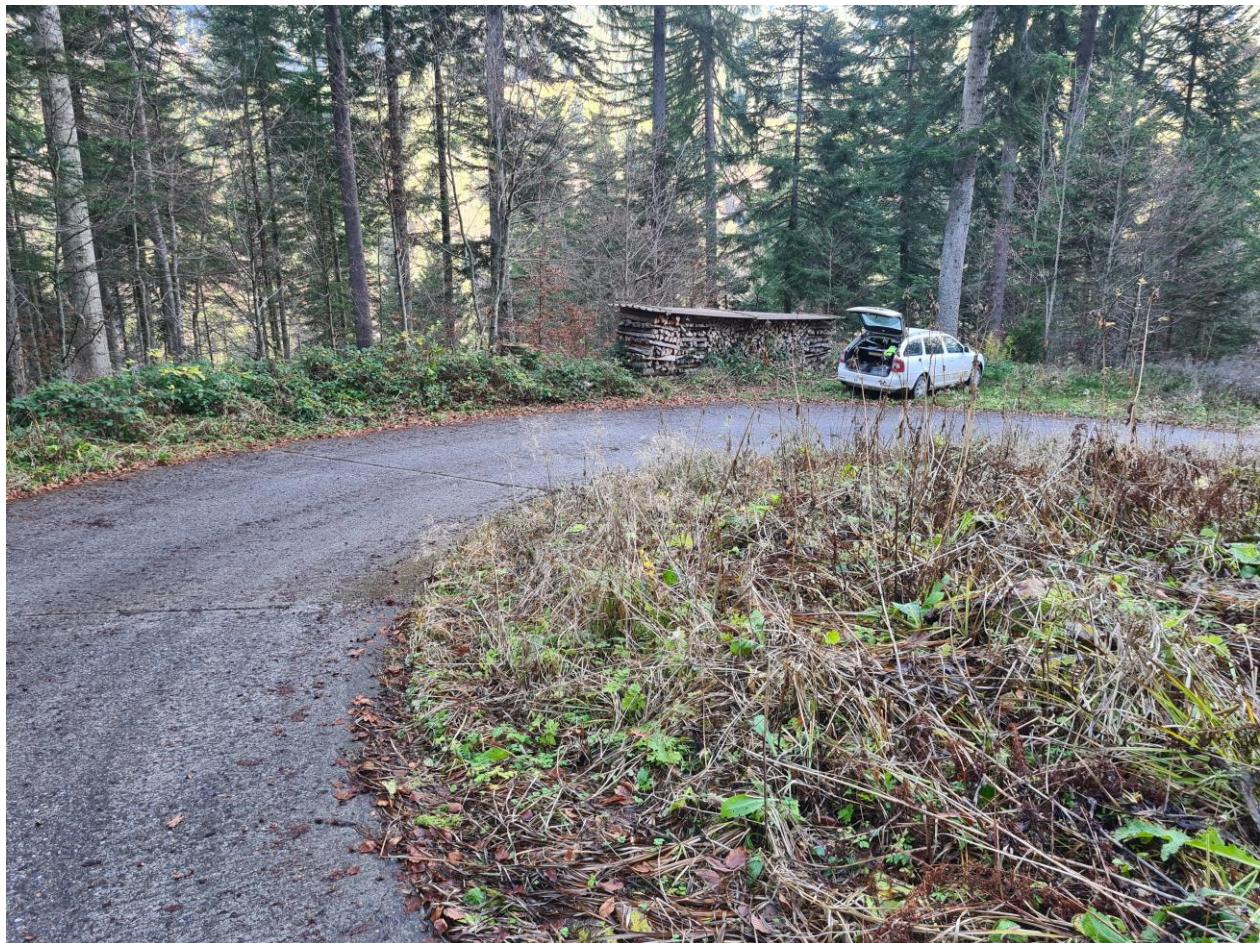
Abb. 15: Standort neuer Wendeplatz bei der ersten Wendeplatte

Bei der Wendeplatte 1 kann mit wenig Aufwand die bestehende, unbefestigte Ausweichstelle in einen Wendeplatz ausgebaut werden (Foto: M. Ammann 17.11.2022).
