Kanton:	Gemeinde:									
St. Gallen	Nesslau, Stein									
Auftraggeber:	Strassenkorporation Aubrücke - Goldacherwald, 9655 Stein									
Auflageprojekt										
Objekt:										
Sanierung Waldstrasse Goldacherwald										
Technischer Bericht

Inhaltsverzeichnis

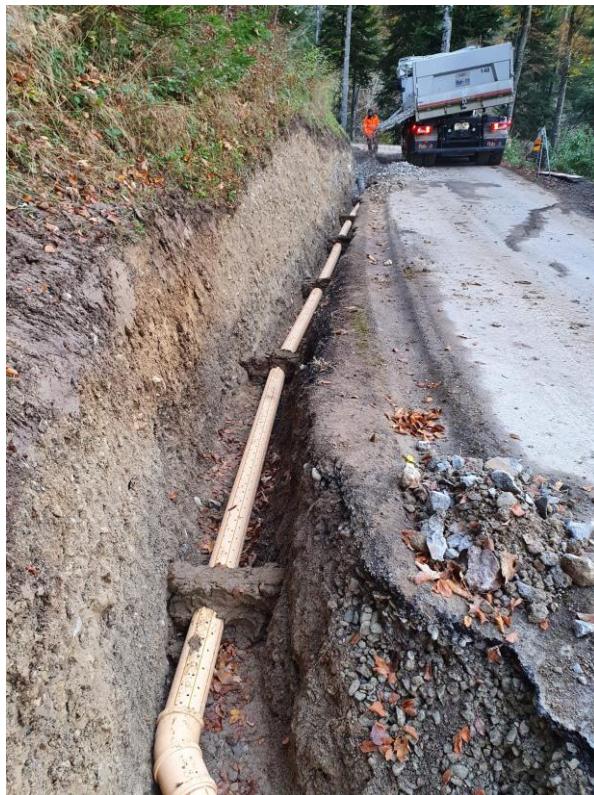
Abb. 7: Bergseitige Sickerleitung

Bergseitig der Strasse wird der Grabenaushub für die Sickerleitung erstellt. Lehmriegel stauen das Wasser auf und leiten es in die Sickerleitung. Im oberen Teil wird der Graben mit Sickergeröll aufgefüllt (Foto: M. Ammann 07.11.2022).

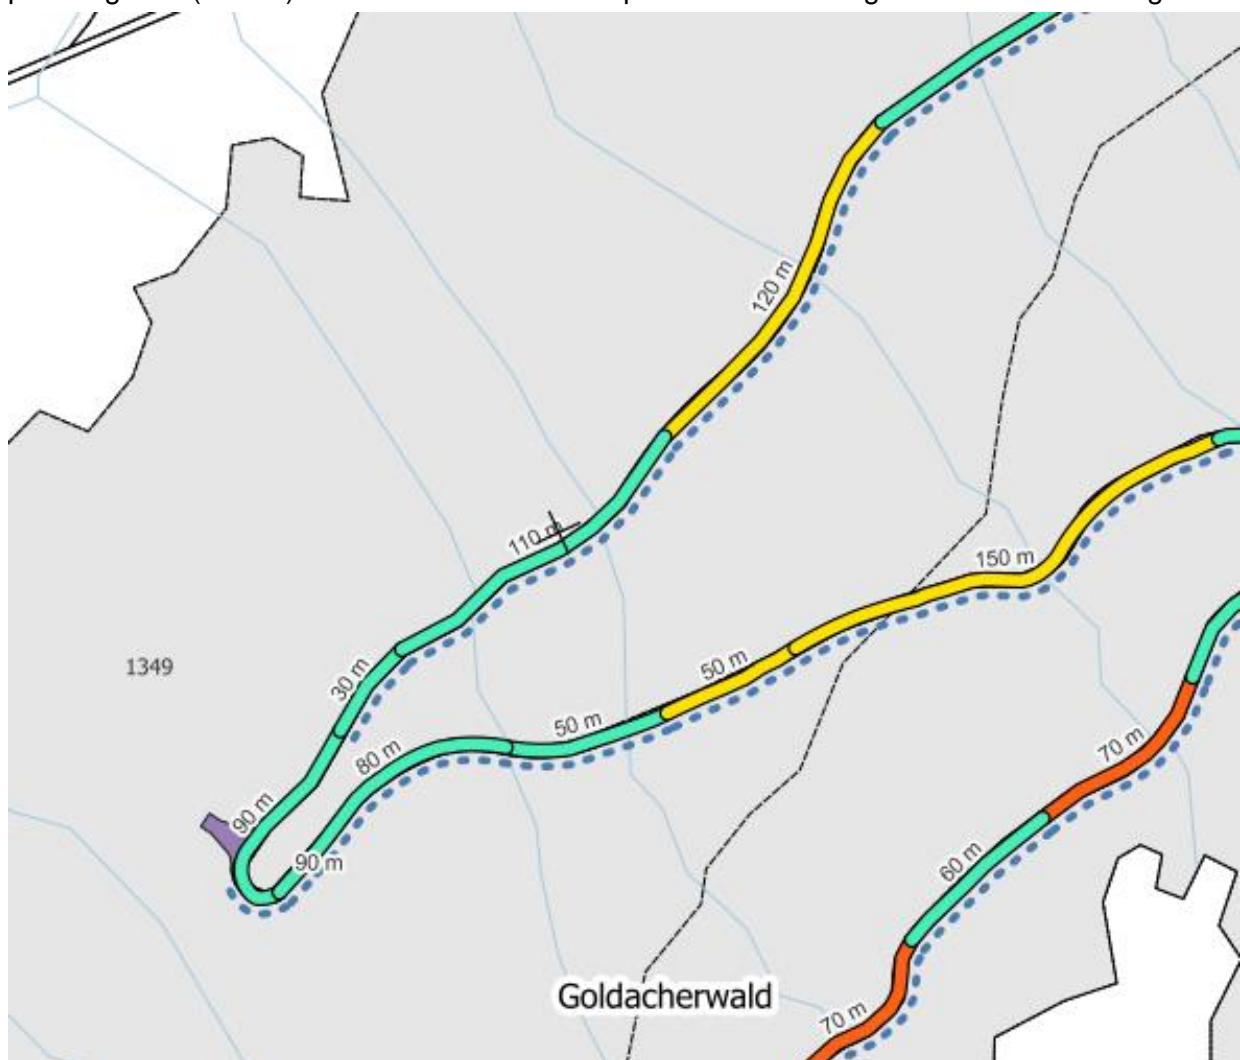
Abb. 8: Einteilung in Sanierungstypen

Rot: Totalersatz; grün: Hocheinbau mit Belag; gelb: Risse ausgiessen. (Details siehe in Anhang III).

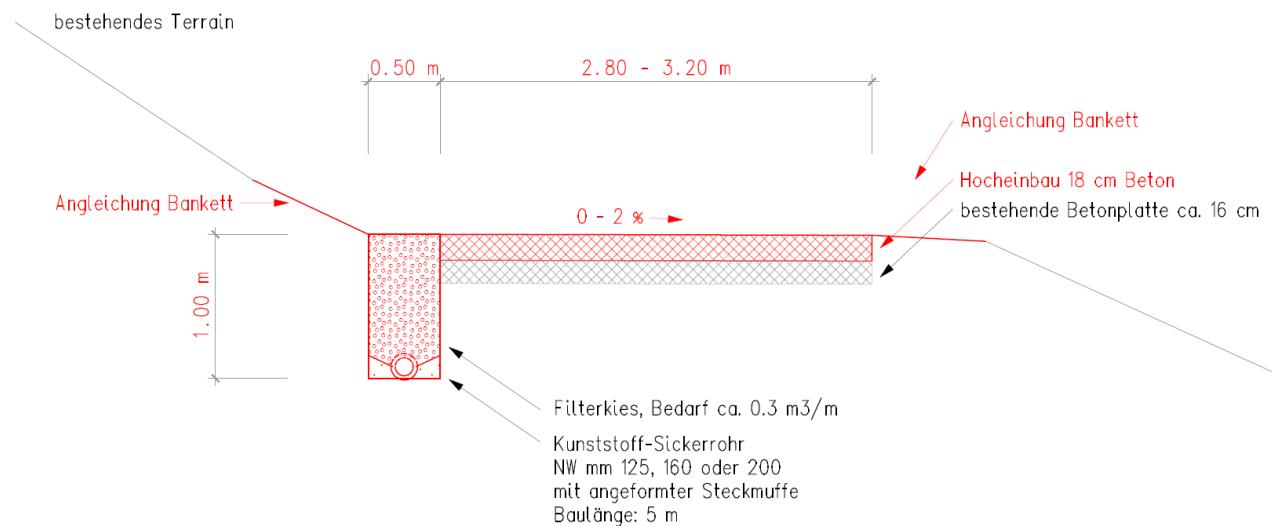
Abb. 12: Hocheinbau mit Belag

Vielfach hat es im Übergangsbereich von Platte zu Platte lokale Beschädigungen und Risse. Die eigentlichen Platten weisen keine oder nur sehr wenige Risse auf.
